## КОМУ РЕНОВАЦИЯ, А КОМУ ДЕГРАДАЦИЯ

### ПОНОМАРЕВ ДЕНИС АНДРЕЕВИЧ

В статье рассмотрен случай из практики, когда ошибки при инженерных изысканиях, проектировании и строительстве привели к появлению на окраине одного из российских рабочих поселков аварийного дома, который почти тридцать лет не могли расселить. Подчеркивается, что это скорее всего массовое явление, являющееся результатом строительства в особо трудные для страны годы – во время и после развала СССР. Да, в Москве и некоторых других городах России сейчас проводится реновация жилого фонда (причем часто сносят вполне крепкие пятиэтажки, поскольку земля в городах стоит дорого и кому-то выгодно построить на ней высотные здания). Но в стране слишком много уголков, где этого практически невозможно добиться даже в случае действительно ветхих и аварийных домов, и люди вынуждены там жить в невыносимых и даже опасных для жизни условиях. К этой проблеме автор и пытается привлечь внимание читателей.

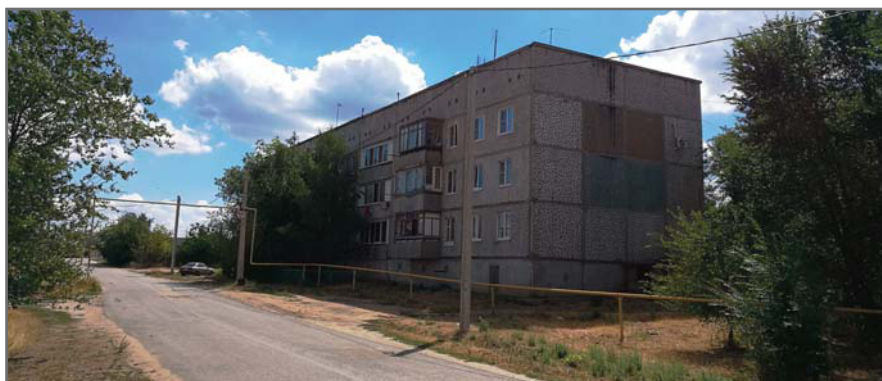
Рис. 1. Трехэтажный панельный дом, сданный в эксплуатацию в 1993 году в одном из рабочих поселков на юге России

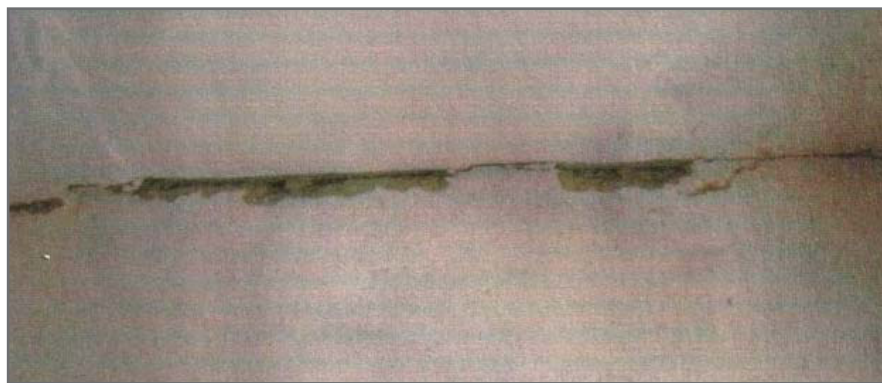
Проблемы у людей, захвативших в долгожданные квартиры в этом доме, начались почти сразу. Здание, выполненное из сборных железобетонных панелей на ленточном фундаменте из блоков ФБС (фундаментных блоков строительных из железобетона или бетона. – *Ред.*), буквально с первых недель начало постепенно деформироваться. Сначала деформации проявлялись в виде еле заметных трещин на заделанных цементом стыках панелей. Но каждая новая весна делала эти щели все шире и шире (рис. 2). Потом начали появляться тре-

Рис. 2. Трещина между стыками панелей, проявившаяся в квартире через треснувшие обои

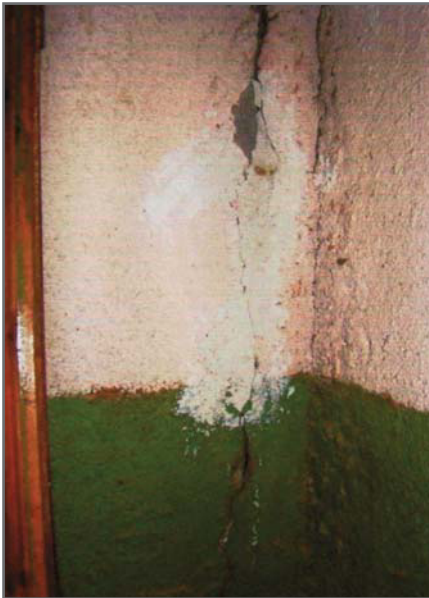
щины в самих стеновых панелях в подвале и на чердаке, а также в фундаментных блоках. С каждым годом они ста-

новились все более явными и их становилось все больше (рис. 3). А однажды, когда по счастливой случайности нико-

**Рис. 3.** Трещины в стене и на стыках панелей, проявившиеся сквозь штукатурку и краску

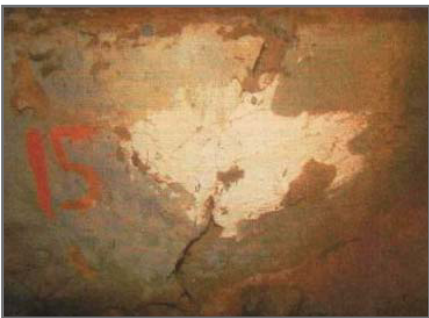
**Рис. 4.** Место в зоне потолочного шва, откуда отвалился большой кусок штукатурки

го не было дома, в спальне одной из квартир из зоны потолочного шва отвалился большой кусок штукатурки (рис. 4).

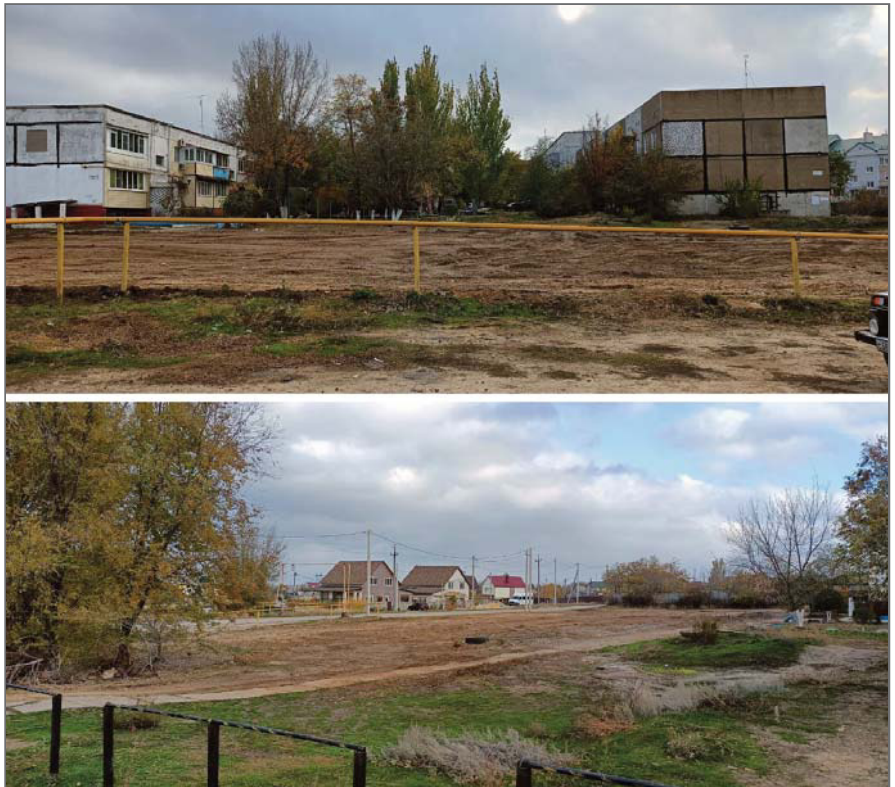
**Рис. 5.** Пустырь на месте снесенного аварийного дома

можности, тянулся до декабря 2022 года. И лишь к концу 2023 года уже пустующее многострадальное здание наконец снесли. Теперь там красуется пустырь (рис. 5).

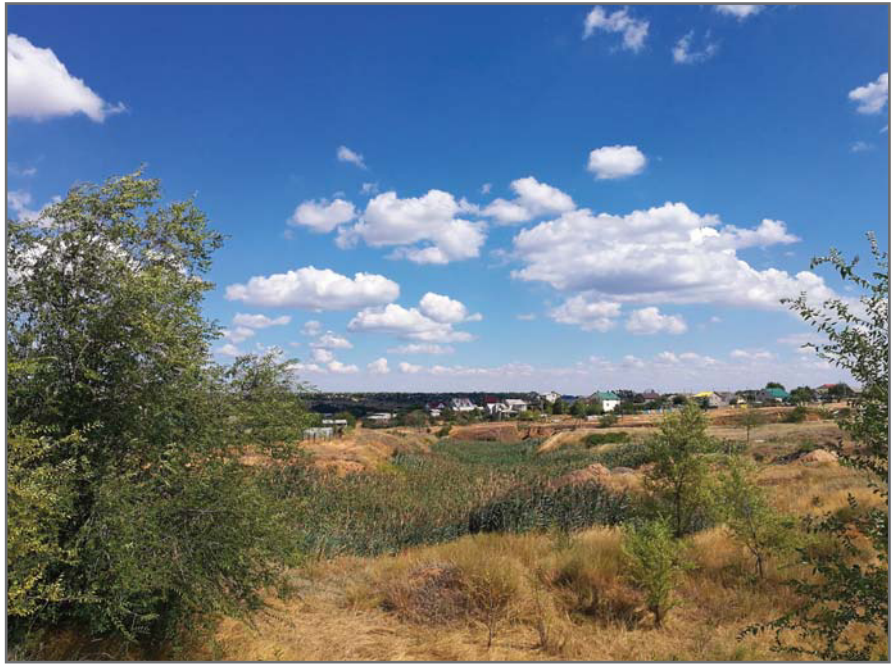
Кроме того, в геоморфологическом плане участок, на котором был расположен рассматриваемый дом, находится в пределах водораздельного пространства, покрытого густой овражно-балочной сетью. Относительно недалеко (примерно в 200 м севернее исследованной площадки) имеется заболоченный участок клиновидной формы (рис. 6) – судя по всему, засыпанный старый овраг, причем засыпанный очень давно, так как архивные результаты топосъемки 1960-х годов отразили только его контур (рис. 7). На рисунке 7 видно, что от верхушки этого оврага фактически опоясывали рассматриваемый дом (показанный красным прямоугольником). Скорее всего, овражно-балочная сеть была здесь ранее еще гуще, но в прошлом постепенно подвергалась засыпке.

Рис. 6. Заболоченный участок клиновидной формы (вероятно, засыпанный старый овраг) недалеко от исследованной площадки

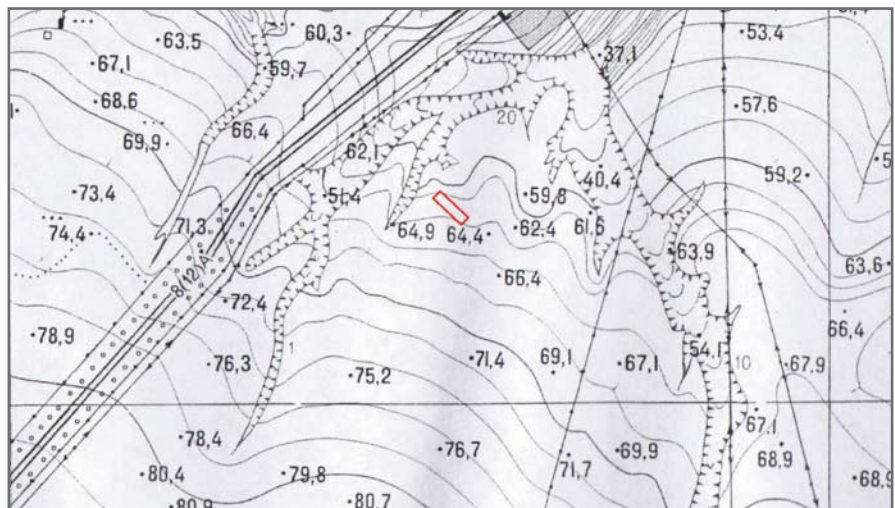
Рис. 7. Архивные результаты топосъемки 1960-х годов, отразившие только контур предположительно засыпанного старого оврага. Красным прямоугольником показан контур рассматриваемого аварийного дома

ские съемки 1960-х годов и в наши дни (см. рис. 7, 8), а также планировочными работами, произведенными в период между ними.

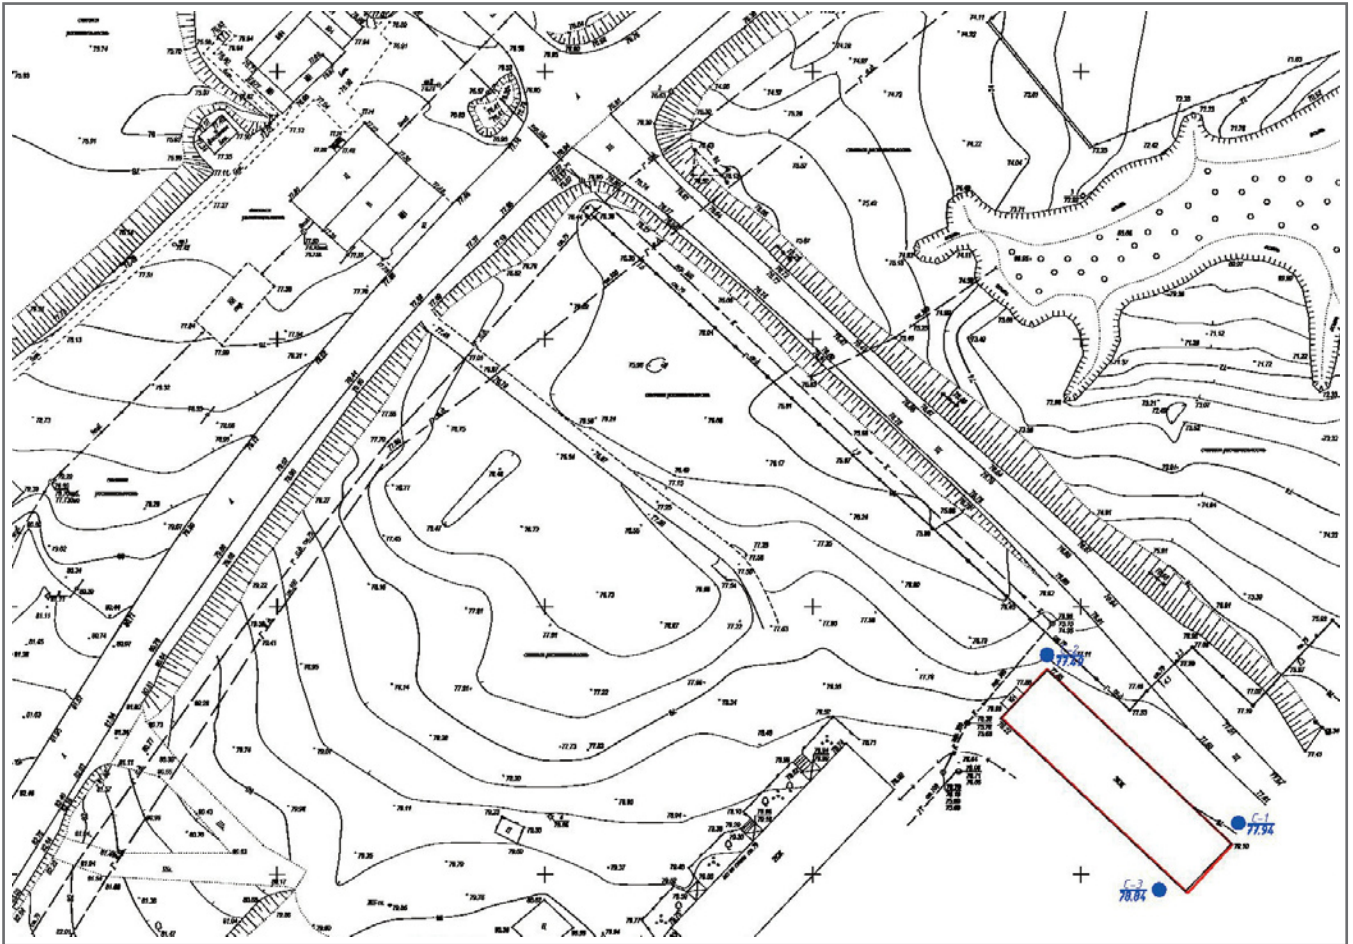
На рисунке 8, отражающем результаты современной топосъемки изучаемой территории, отчетливо видны изменения рельефа, связанные с ликвидацией вышеупомянутого оврага. Разница в высотных отметках поверхности объясняется разницей в системах высот, в которых были выполнены геодезиче-

Рис. 8. Результаты современной топографической съемки территории расположения рассматриваемого дома, контуры которого показаны в виде темно-красного прямоугольника. Синие кружки показывают места расположения инженерно-геологических скважин

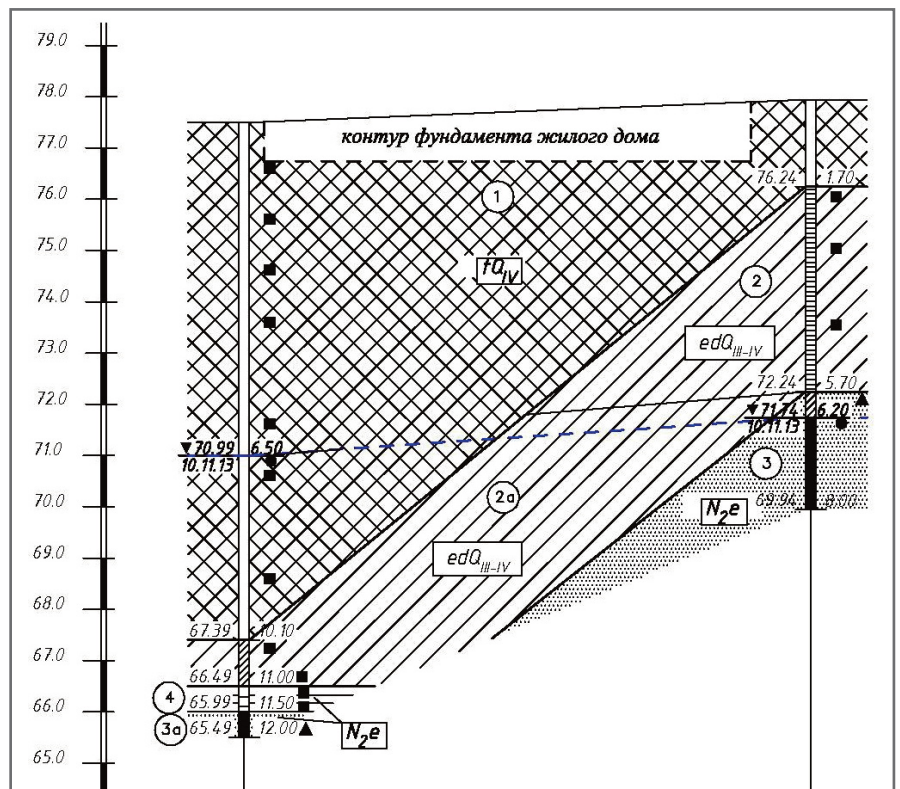
Причина возникновения вышеперечисленных дефектов – проседание неоднородного и недостаточно уплотненного верхнего слоя основания фундамента, сложенного насыпными грунтами, в результате периодического замачивания при прорывах водонесущих коммуникаций и сезонных гидрогеологических процессов.

Таким образом, бурение инженерно-геологических скважин показало, что основной причиной перечисленных ранее деформаций действительно должно было быть проседание неоднородных и зачастую слабоуплотненных насыпных грунтов основания фундамента рассматриваемого дома (рис. 9).

Рис. 9. Инженерно-геологический разрез площадки расположения рассматриваемого дома (цифрой 1 в кружке отмечен инженерно-геологический элемент, сложенный насыпными грунтами)
