МОНИТОРИНГ ЗЕМЛЯНОГО СООРУЖЕНИЯ

КОКОЧИНЬСКАЯ-ПАКЕТ Э.

Факультет гражданского строительства и архитектуры Опольского технологического университета, г. Ополье, Польша, e.kokocinska-pakiet@po.edu.pl

MONITORING OF SOIL STRUCTURE

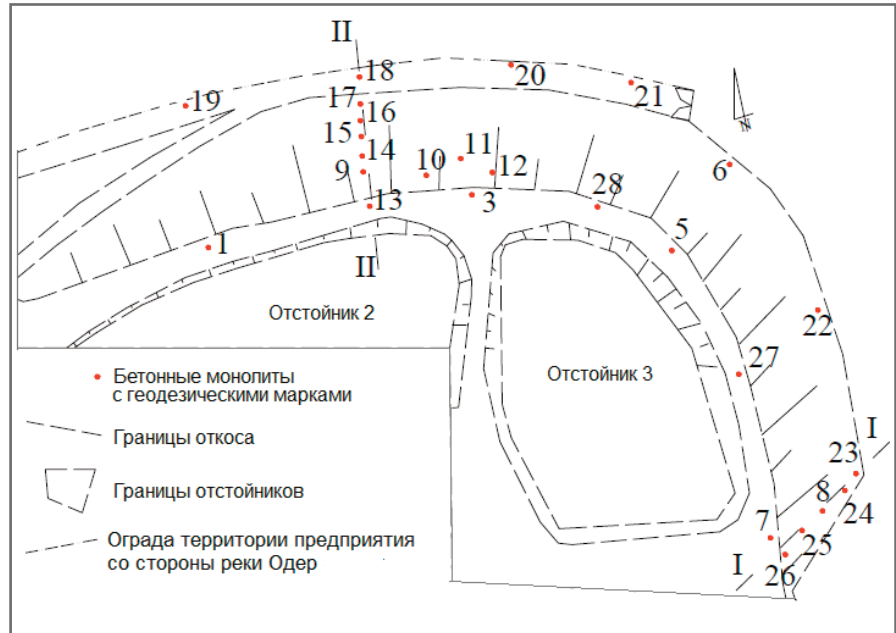
Рис. 2. Размещение точек измерений при геодезическом мониторинге на рассматриваемом участке [12]

В 1997 году из-за подмыва водами реки Одер и чрезмерного увлажнения откоса и земляной дамбы развился оползневый процесс, в результате которого это сооружение и отстойники для отходов сползли в сторону реки, загрязнив ее. После восстановительных работ ведется постоянный мониторинг внешней геометрии и состояния грунта, слагающего откос и земляную дамбу [11]. Он выполняется на основе наблюдений за множеством закрепленных на бетонных монолитах нивелирных знаков, показанных на рисунке 2 красными точками.

для устойчивости откоса и земляной дамбы. Поэтому на этих участках в 2005 году были установлены дополнительные нивелирные знаки. Наиболее неустойчивым оказался профиль II (см. рис. 2) с точками измерений 9 и 13–18 (рис. 4). На нем также было отмечено развитие локального оползня небольшого размера, который через некоторое время стабилизировался.

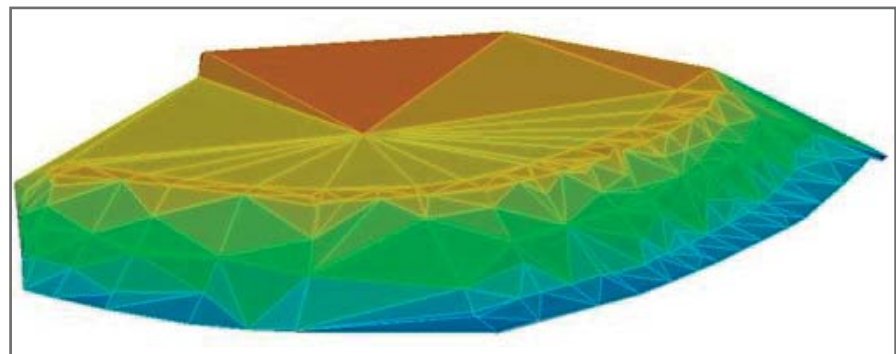
Рис. 3. Модель исследуемого откоса по данным GPS-измерений [12]

ведутся от нуля Кронштадтского футштока. В дополнение к нивелированию для определения геометрии откоса использовался GPS-приемник типа HiPer Pro от японской корпорации Topcon. На основе выполненных измерений была создана компьютерная модель, показанная на рисунке 3.

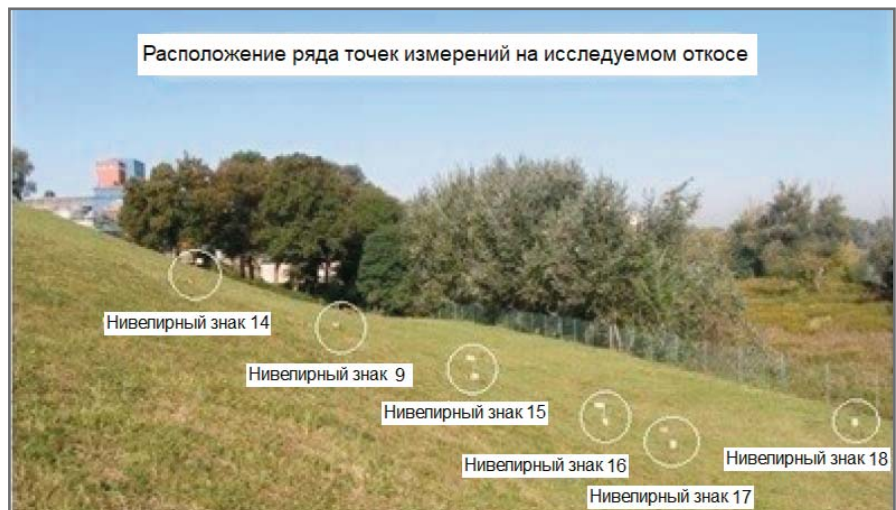
Рис. 4. Расположение точек измерений на профиле II (см. рис. 2) исследуемого откоса (фото автора)

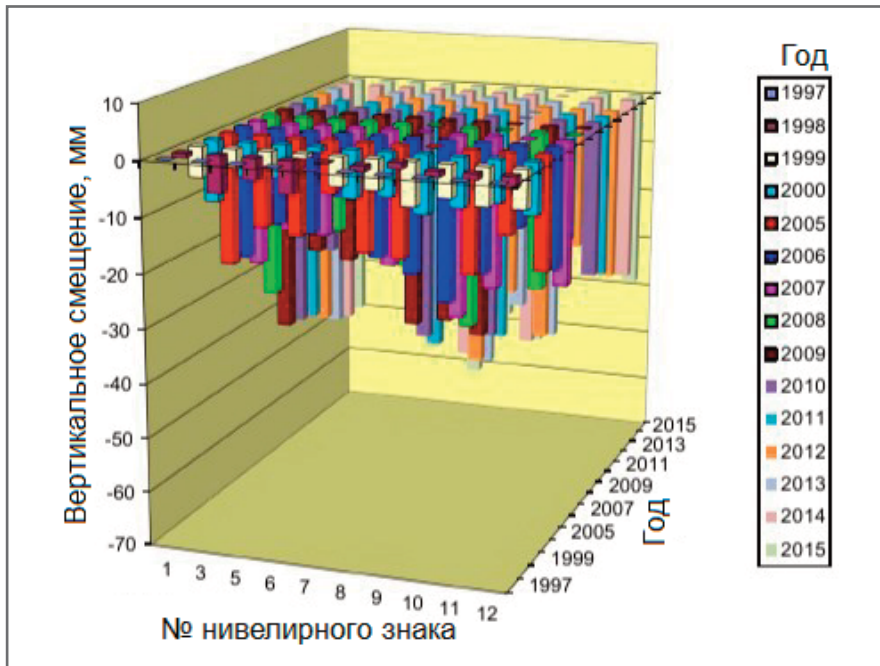
Рис. 5. Вертикальные смещения точек измерений № 1–12 (см. рис. 2) [18]

Вертикальные смещения нивелирных знаков с момента установки в 1997 году составляли к 2015 году от минус 19,5 мм (для точки 6) до минус 60,8 мм (для точки 7). Для знаков, установленных в 2005 году, результаты измерений колебались от минус 21,5 мм (для точки 22) до минус 83,5 мм (для точки 18). В 2012 году были вновь добавлены точки измерений № 13, 20, 21 и 30, так как их предшественницы были повреждены в результате работ по рекультивации отстойников. Больших вертикальных смещений в этих точках зафиксировано не было. Наибольшая осадка за многие годы съемок была отмечена для точки 7, а наименьшая – для точки 6 [18]. Результаты измерений для исследуемого земляного сооружения представлены на рисунках 5 и 6 в виде обобщенных трехмерных столбчатых диаграмм [18].

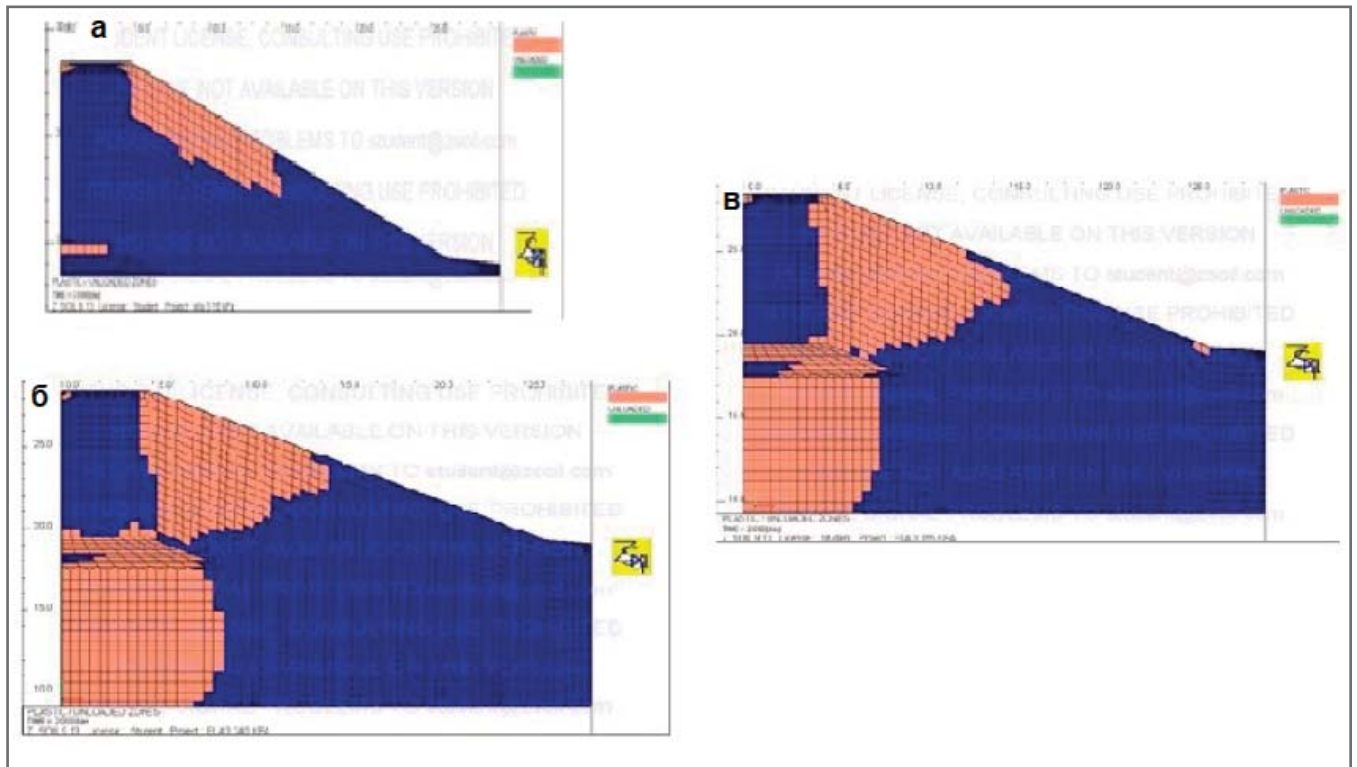
Рис. 10. Распределение зон пластических деформаций на разрезе рассматриваемого откоса при нагрузках 15 кПа (а); 240 кПа (б) и 355 кПа (в)

Полученные результаты показаны на рисунке 10 в виде разреза рассматриваемого откоса при трех вышеуказанных нагрузках. Как видно из рисунка 10, а, на откосе образуется локальная зона, устойчивость которой может быть нарушена (обозначенная на разрезе ко-

ричевато-розовым цветом). Эта зона медленно развивается при следующей нагрузке (рис. 10, б). Ее развитие согласуется с локальным оползнем, наблюдавшимся в реальности, который позже стабилизировался (рис. 10, в).
