## ПРОРЫВ ВОДЫ В ТОННель «ШИЦЗИНШАНЬ» ВО ВРЕМЯ СТРОИТЕЛЬСТВА (г. ЧЖУХАЙ, ПРОВИНЦИЯ ГУАНДУН, КИТАЙ)

В публикации рассматривается прорыв воды в тоннель «Шицзиншань» в городе Чжухай (провинция Гуандун, Китай) во время его строительства (в 1,16 км от портала). В результате погибли 14 человек. Цели работы – исследование, анализ и обсуждение причин и механизма резкого водопритока в данном нетипичном случае.

# WATER INRUSH HAZARD IN SHIJINGSHAN TUNNEL DURING CONSTRUCTION, ZHUHAI, GUANGDONG, CHINA

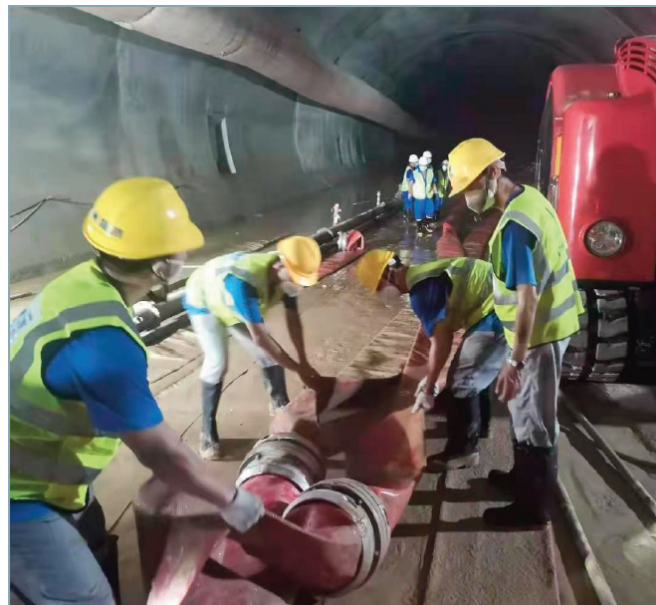
Рис. 3. Спасатели раскладывают дренажное оборудование (источник фото: [https://www.guancha.cn/politics/2021\\_07\\_17\\_598831\\_s.shtml](https://www.guancha.cn/politics/2021_07_17_598831_s.shtml))

Эти меры позволили предотвратить поступление поверхностных вод из водохранилища «Цзида» в подземное сооружение. Объем дренажного оборудования непрерывно увеличивался. Использовали: 10 грязевых насосов, генераторы мощностью 7500 кВт, диагональный насос (смешанного потока) мощностью 175 кВт, водоотливные насосы (275 кВт), погружные насосы (330 кВт), канализационные насосы (390 кВт), 10 автоцистерн. Помимо наружного дренажа откачка проводилась также внутри тоннеля (рис. 3). Чтобы решить проблему чрезмерной концентрации угарного газа внутри сооружения и улучшить условия проведения спасательных работ, в дополнение к восьми уже функционировавшим осевым вентиляторам были введены в действие восемь струйных вентиляторов.

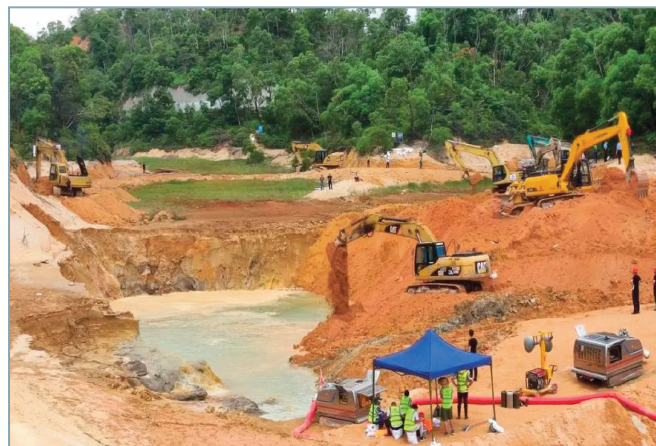
Рис. 4. Участок проведения спасательных работ (источник фото: [https://www.guancha.cn/politics/2021\\_07\\_17\\_598831\\_s.shtml](https://www.guancha.cn/politics/2021_07_17_598831_s.shtml))

(на рисунке 4 показан участок водохранилища над тоннелем в процессе аварийно-спасательных работ).

Затем с помощью универсальных бурильно-инъекционных установок пробурили скважины и применили технологию нагнетания двухкомпонентного раствора для инъекционного армирования насыпного грунта и забоя тоннеля. Такой раствор затвердевает в течение 30–50 секунд, что позволяет быстро превратить исходно рыхлый грунт в плотную монолитную структуру, эффективно блокирующую приток воды в тоннель из водохранилища и подземных трещин.

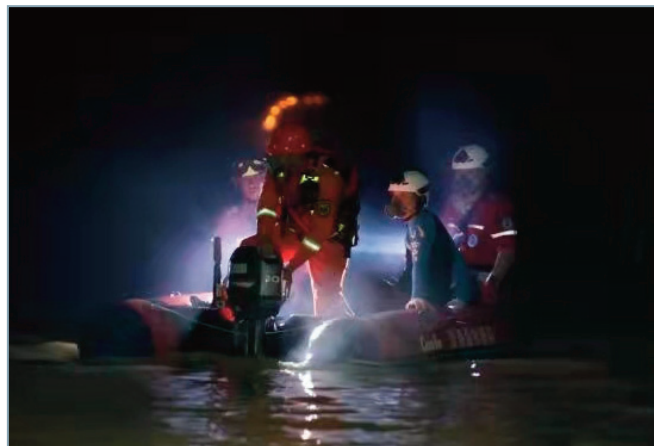
Рис. 5. Спасатели спускают подводного робота с катамарана (источник фото: [https://www.xianjichina.com/news/details\\_275025.html](https://www.xianjichina.com/news/details_275025.html))

3. Главной целью Гуанчжоуского аварийно-спасательного управления Министерства транспорта КНР было спасение людей с привлечением всех возможных сил. Для участия в этой операции на место катастрофы срочно прибыли 8 водолазов от Аварийно-спасательного управления Южно-Китайского моря (Наньхайского аварийно-спасательного управления Министерства транспорта КНР), 6 водолазов от Гуанчжоуского аварийно-спасательного управления и 3 эксперта по аварийно-спасательным работам. По состоянию на 9 часов утра 19 июля 4 смены водолазов провели поисково-спасательные работы общей продолжительностью 16 часов, обследовав более 900 м затопленного тоннеля. На рисунке 5 показано начало выполнения этих работ.

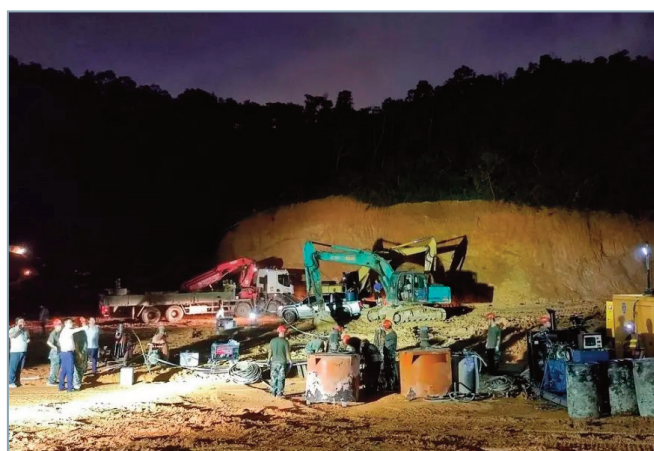
Рис. 6. Система мониторинга и управления аварийно-спасательными работами (справа) (источник фото: [https://www.guancha.cn/politics/2021\\_07\\_17\\_598831\\_s.shtml](https://www.guancha.cn/politics/2021_07_17_598831_s.shtml))

4. Проводился мониторинг безопасности конструкций тоннеля и присутствия в нем токсичных газов. Для предотвращения возникновения вторичных катастроф постоянно усиливалось отслеживание гидрологических условий на дневной поверхности в режиме реального времени, особенно для горы, водохранилища, других водных объектов и насыпного грунта (рис. 6). Велся мониторинг возникновения протечек в тоннеле, наличия в нем опасных газов, осадок поверхности грунта с регулярным оповещением через каждые 30 минут о ситуации внутри и снаружи для обеспечения безопасности спасателей.

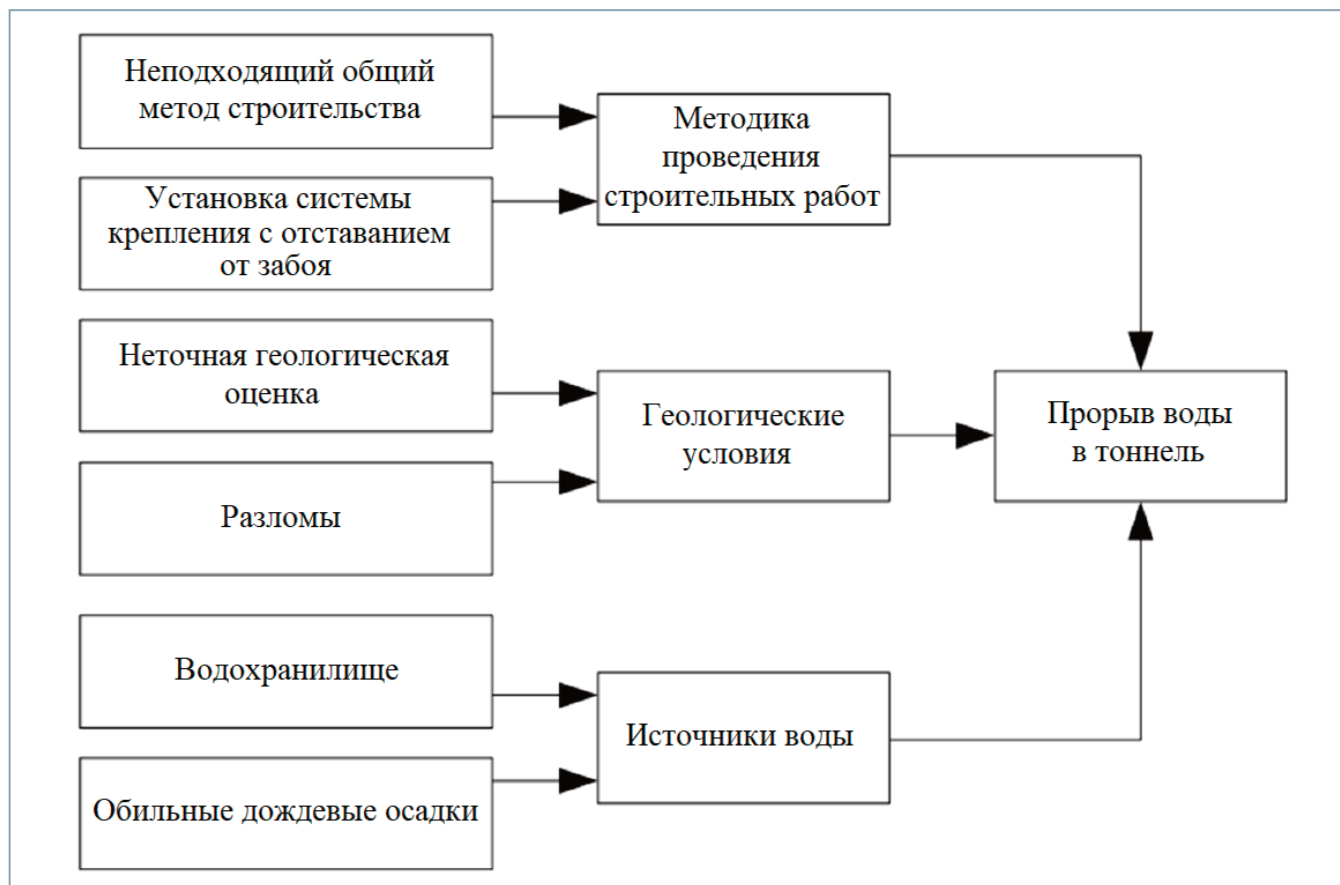
На рисунке 9 схематично представлены причинно-следственные связи, которые привели к прорыву воды в тоннель.

Рис. 9. Факторы, спровоцировавшие прорыв воды в тоннель
